# 宮ヶ浜港防波堤（捍海堤）の文化財にかかわる災害復旧について

鹿児島県南薩地域振興局建設部  
河川港湾課港湾漁港係 小牧 裕幸

## 被災施設の概況

今回被災のあった宮ヶ浜港の護岸は、港内の由緒ある防波堤との均整を維持するため、石積構造の傾斜堤(1:1)により築造されたものであり、背後の緑地を保護するため設置されたものである。なお、護岸は国の登録有形文化財に指定されている港湾施設である。

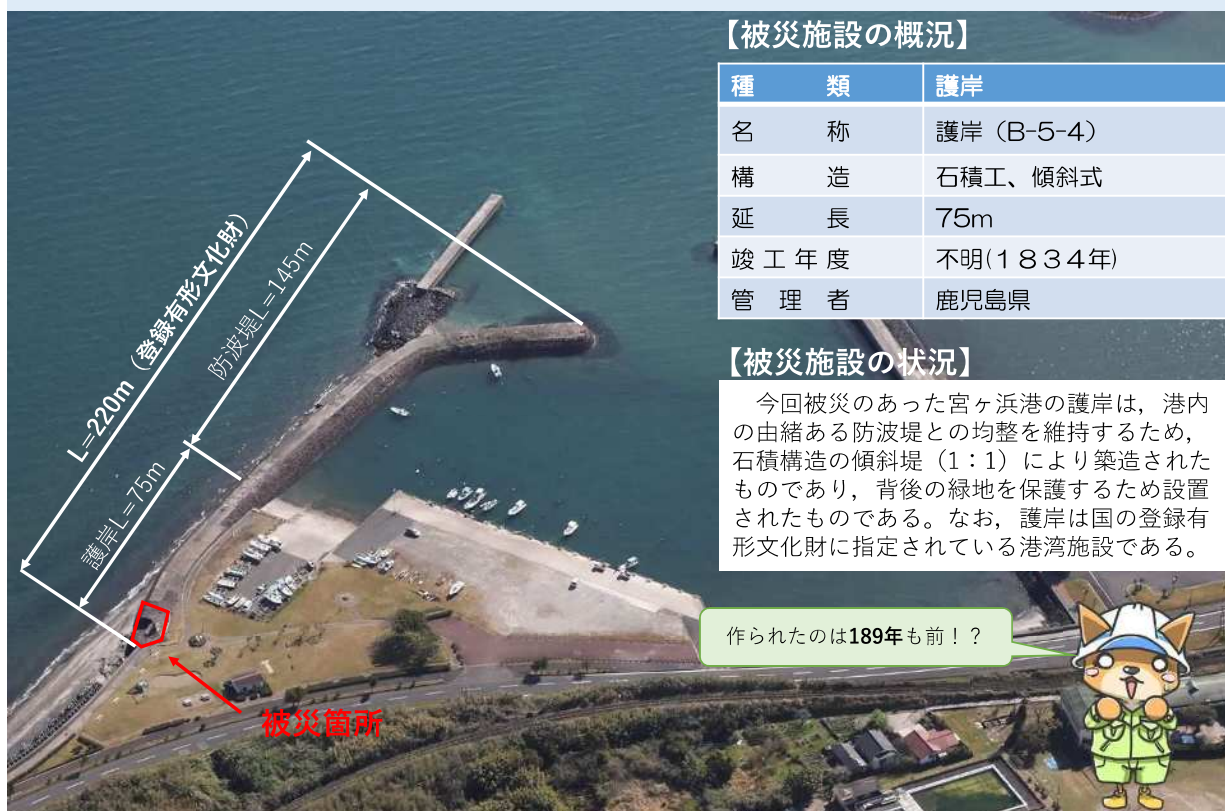
### 【被災施設の概況】

| 種 | 類 | 護岸 |
| 名 | 称 | 護岸 (B-5-4) |
| 構 | 造 | 石積工、傾斜式 |
| 延 | 長 | 75m |
| 竣 | 工 年 度 | 不明(1834年) |

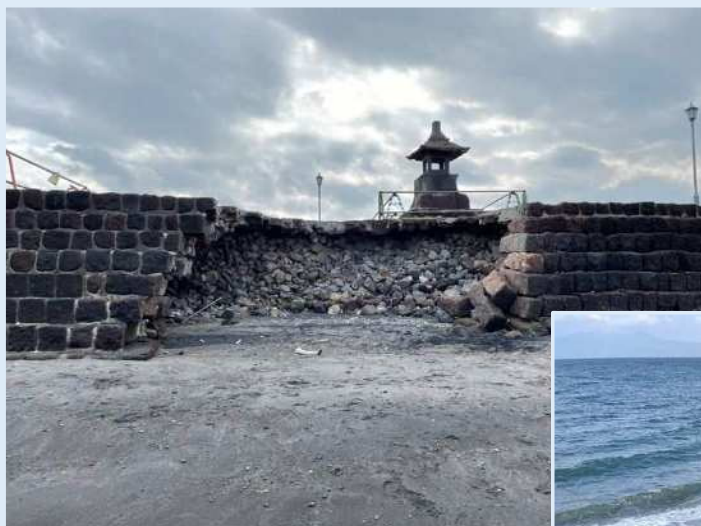
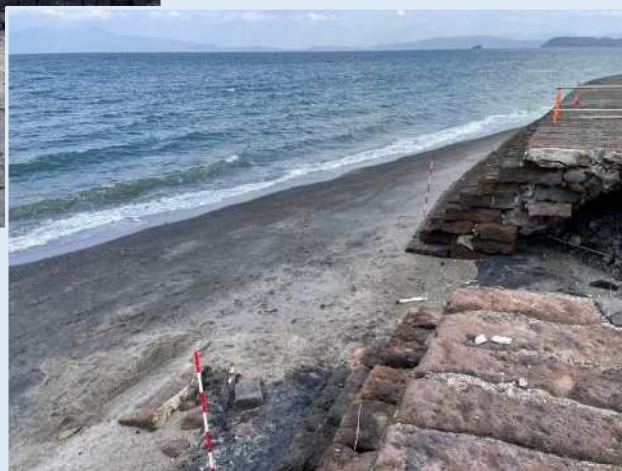
### 被災状況写真（埋塞後）

散乱していた石がなくなってる！

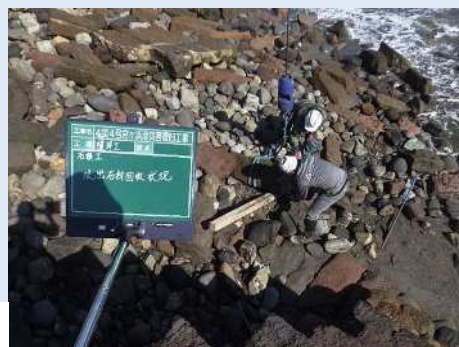
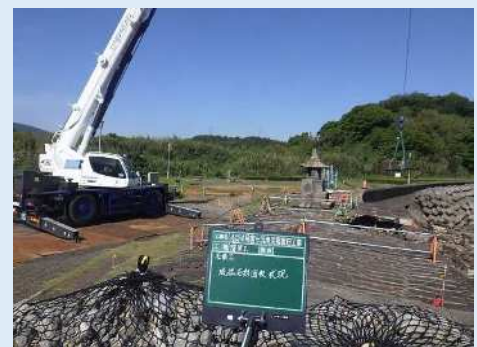
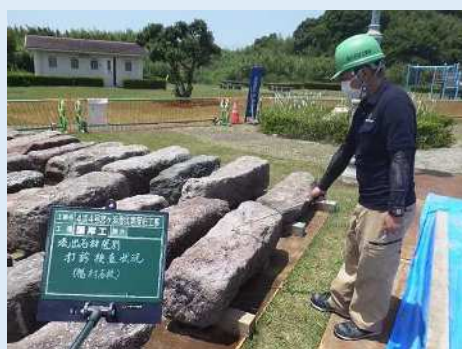
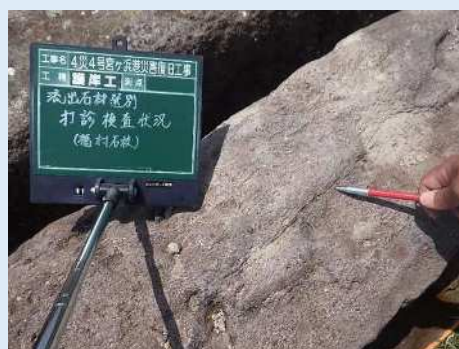
## 施工状況（石材の回収・選別）

クレーンで1本1本吊り上げて回収してるよ

（石材の回収）

たいたたり、目視で割れていないか確認しているよ

（石材の選別）

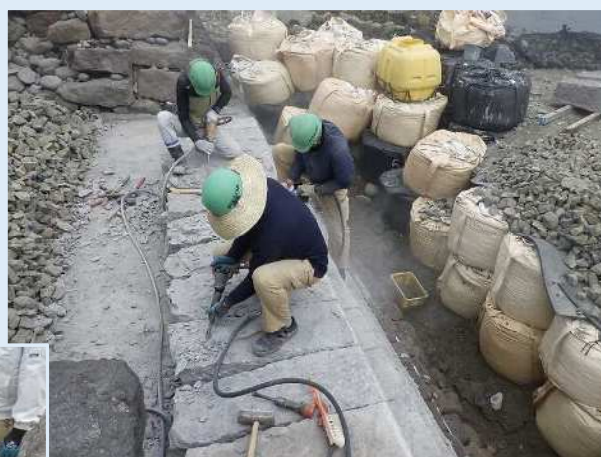
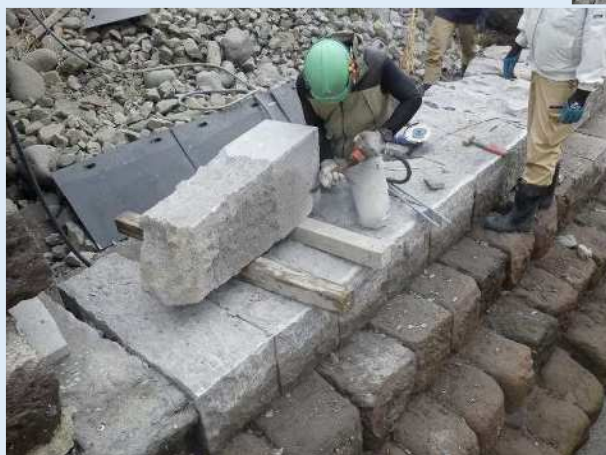
## 施工状況（石材の加工）

1つ1つ手作業でやってる

石材同士のかみ合わせとかがあるから、現場で形を整えないといけないんだよ

20本くらいある段は4人で作業して2日くらいかかるみたいだよ

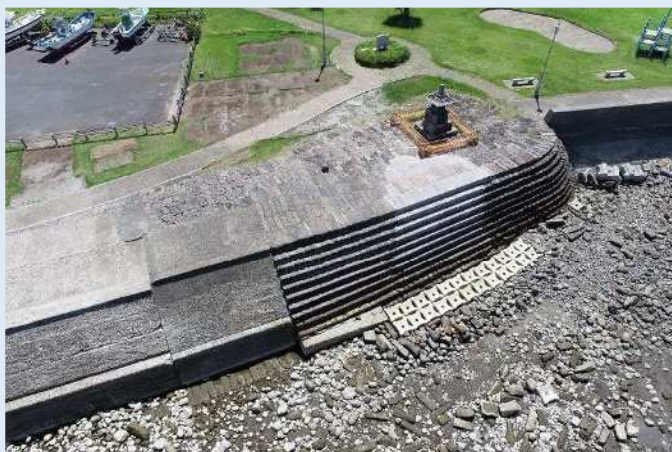
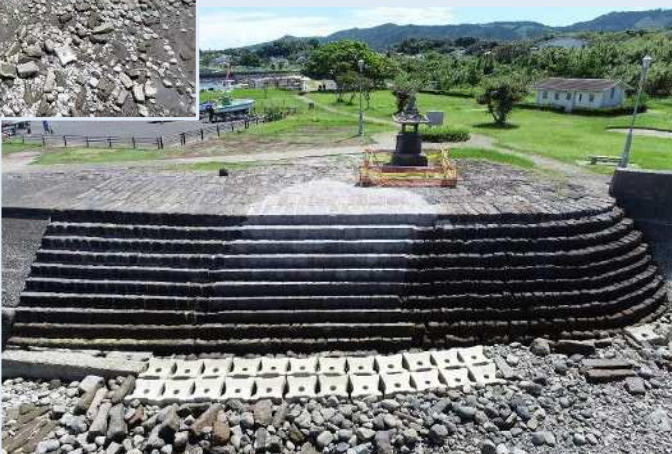
## 施工状況（完成）

綺麗に復旧されているね
